# YES 車輛認證書

受檢測車輛通過YES認證鑑定標準  
This vehicle has passed the YES Evaluation Standard

認證編號 CPF5201125A155

## 車輛認證總結報告 Vehicle Inspection Findings

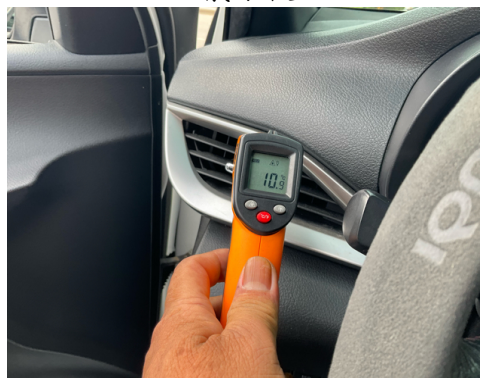
空調溫度

| 5. 前空調風速開關各段風速 | 正常 | 6. 前空調冷氣作動中央出風口溫度 | 10°C |
