認證編號 CPF5201125A157

## 車輛資料 Vehicle Information

| 車型 Model | CX-30 |

## 車輛認證總結報告 Vehicle Inspection Findings

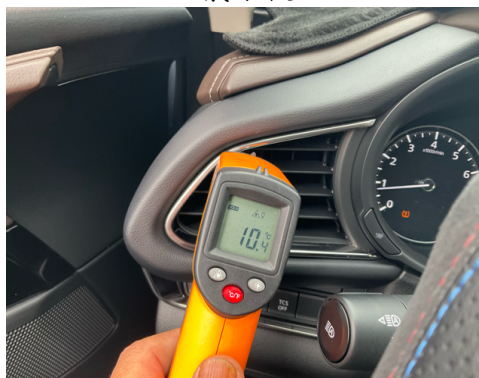
空調溫度

| 5. 前空調風速開關各段風速 | 正常 | 6. 前空調冷氣作動中央出風口溫度 | 10°C |
