# YES 車輛查定報告

查定編號 CPF5201125B012

| 廠牌 Make | HONDA |
| 車型 Model | CIVIC |

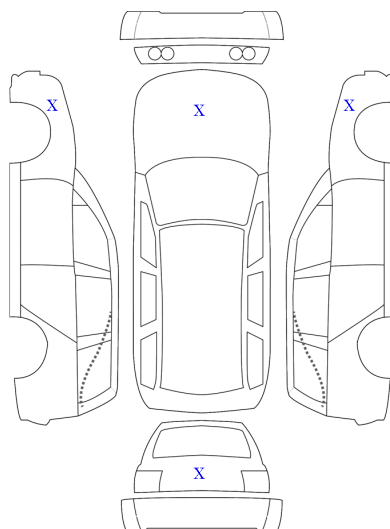
車體外觀圖

右前方有鈑修痕。  
左前方有鈑修痕。  
正前方有鈑修痕。  
正後方有鈑修痕。

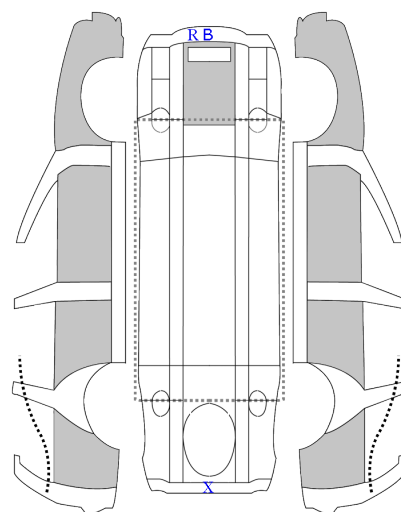
車骨結構圖

無任何異常之痕跡。  
無任何異常之痕跡。  
無任何泡水之痕跡。  
異常
