認證編號 CPF5201125B013

## 車輛資料 Vehicle Information

## 車輛認證總結報告 Vehicle Inspection Findings

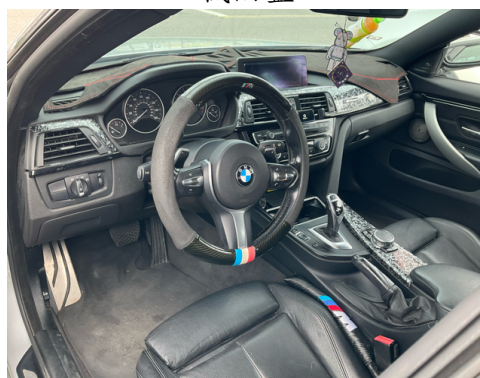
儀錶板

| 3. 警告指示燈有無異常作動 | 異常 | 4. 機油油量、油質有無異常 | 正常 |

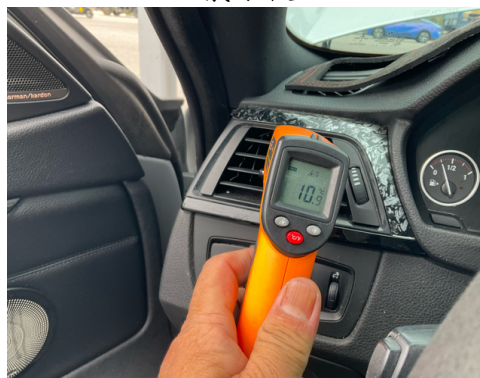
空調溫度

| 5. 前空調風速開關各段風速 | 正常 | 6. 前空調冷氣作動中央出風口溫度 | 10°C |
