認證編號 CPF5201125B017

## 車輛資料 Vehicle Information

## 車輛認證總結報告 Vehicle Inspection Findings

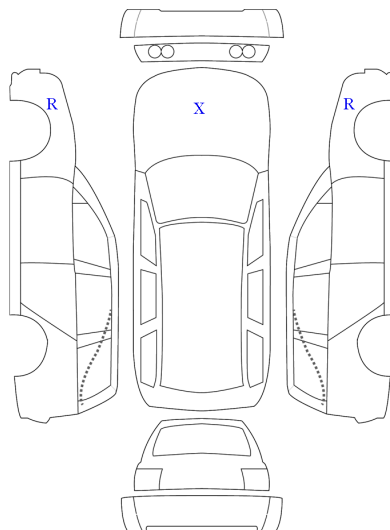
車體外觀圖

本車體骨架結構無修復跡象。

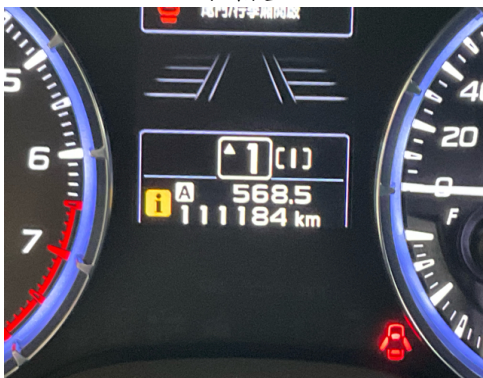
| 現況實車里程 Mileage<br>(僅揭露，不具保證效力) | 111,184 |

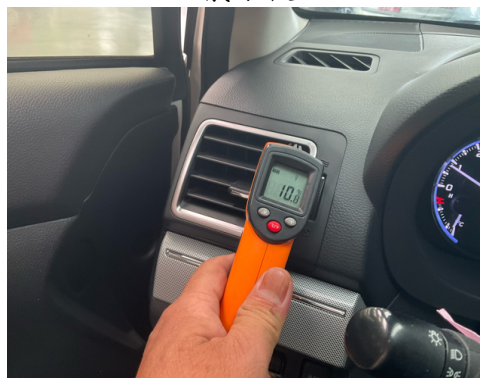
空調溫度

| 5. 前空調風速開關各段風速 | 正常 | 6. 前空調冷氣作動中央出風口溫度 | 10°C |
