認證編號 CPF5201125B023

## 車輛資料 Vehicle Information

## 車輛認證總結報告 Vehicle Inspection Findings

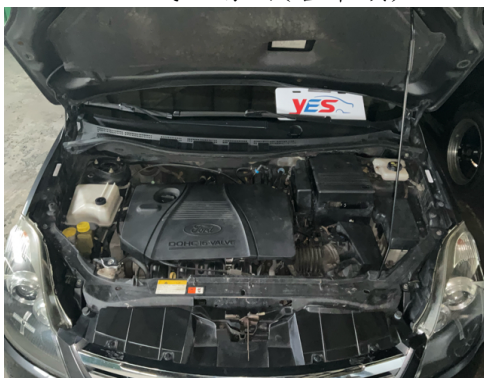
引擎室

| 5. 外觀有無漏油/水跡象 | 異常 | 6. 運轉時有無抖動或異常聲響 | 正常 |
