認證編號 CPF5201125B025

## 車輛資料 Vehicle Information

| 車型 Model | TIGUAN |

## 車輛認證總結報告 Vehicle Inspection Findings

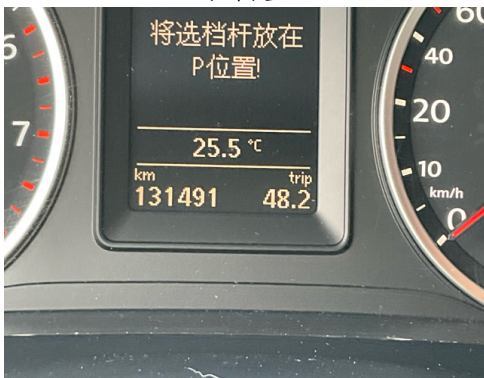
| 現況實車里程 Mileage<br>(僅揭露，不具保證效力) | 131,491 |

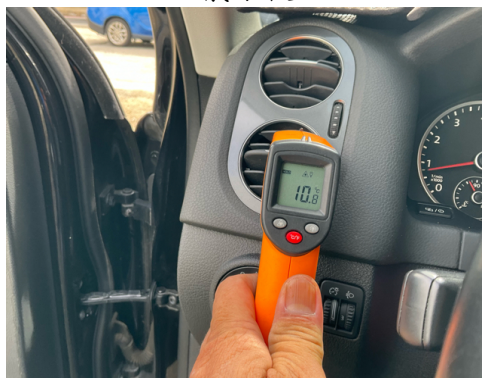
空調溫度

| 5. 前空調風速開關各段風速 | 正常 | 6. 前空調冷氣作動中央出風口溫度 | 10°C |
