認證編號 CPF5201125B028

## 車輛資料 Vehicle Information

## 車輛認證總結報告 Vehicle Inspection Findings

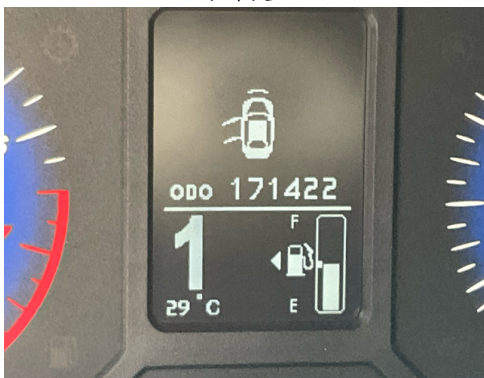
| 現況實車里程 Mileage<br>(僅揭露，不具保證效力) | 171,422 |

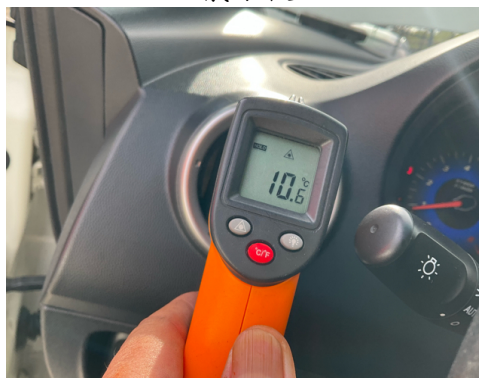
空調溫度

| 5. 前空調風速開關各段風速 | 正常 | 6. 前空調冷氣作動中央出風口溫度 | 10°C |
