認證編號 CPF5201125B031

## 車輛資料 Vehicle Information

## 車輛認證總結報告 Vehicle Inspection Findings

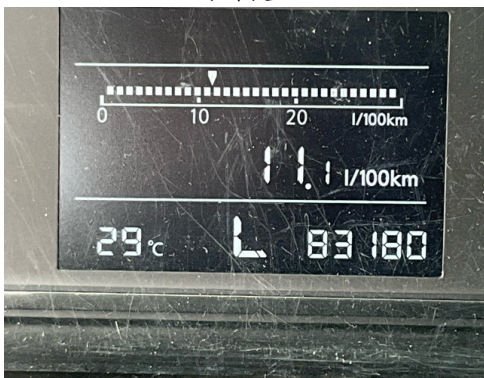
| 現況實車里程 Mileage<br>(僅揭露，不具保證效力) | 83,180 |

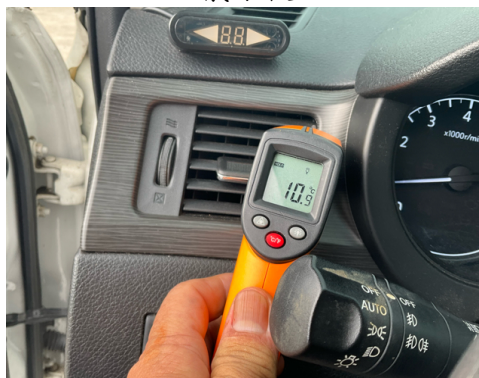
空調溫度

| 5. 前空調風速開關各段風速 | 正常 | 6. 前空調冷氣作動中央出風口溫度 | 10°C |
