認證編號 CPF5201125B032

## 車輛資料 Vehicle Information

## 車輛認證總結報告 Vehicle Inspection Findings

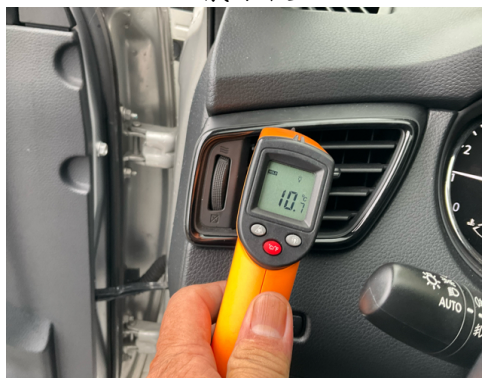
空調溫度

| 5. 前空調風速開關各段風速 | 正常 | 6. 前空調冷氣作動中央出風口溫度 | 10°C |
