認證編號 CPF5201125B036

## 車輛資料 Vehicle Information

## 車輛認證總結報告 Vehicle Inspection Findings

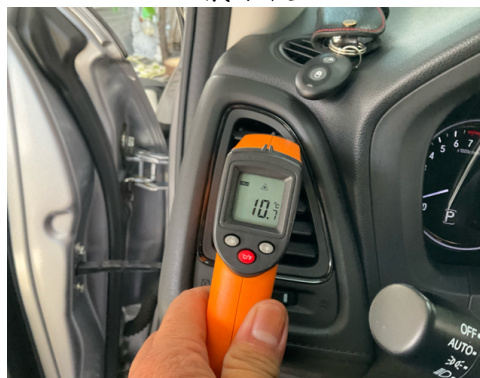
空調溫度

| 5. 前空調風速開關各段風速 | 正常 | 6. 前空調冷氣作動中央出風口溫度 | 10°C |
