認證編號 CPF5201125B044

## 車輛資料 Vehicle Information

## 車輛認證總結報告 Vehicle Inspection Findings

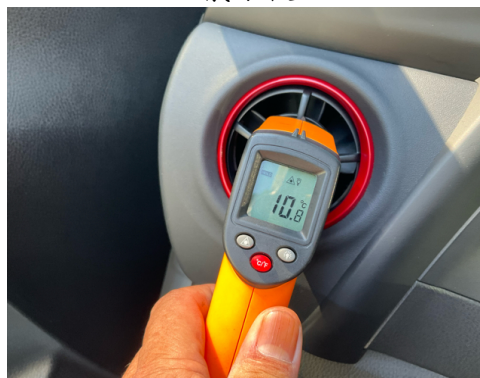
空調溫度

| 5. 前空調風速開關各段風速 | 正常 | 6. 前空調冷氣作動中央出風口溫度 | 10°C |
