認證編號 CPF5201125B048

## 車輛資料 Vehicle Information

## 車輛認證總結報告 Vehicle Inspection Findings

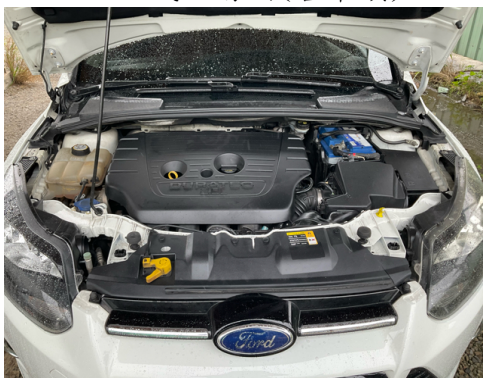
引擎室

| 5. 外觀有無漏油/水跡象 | 異常 | 6. 運轉時有無抖動或異常聲響 | 正常 |
