認證編號 CPF5201125B051

## 車輛資料 Vehicle Information

| 車型 Model | TOWN ACE |

## 車輛認證總結報告 Vehicle Inspection Findings

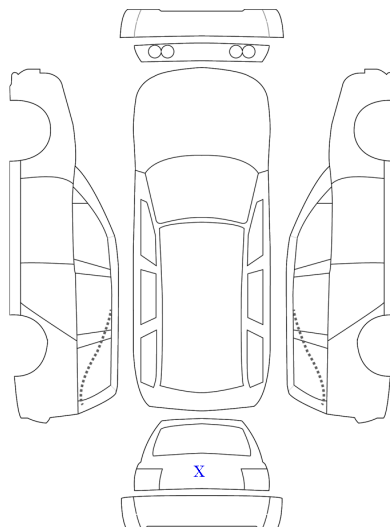
車體外觀圖

本車引擎號碼無異常。

本車車身號碼無異常。

本車輛無泡水跡象。
