認證編號 CPF5201125B055

## 車輛資料 Vehicle Information

## 車輛認證總結報告 Vehicle Inspection Findings

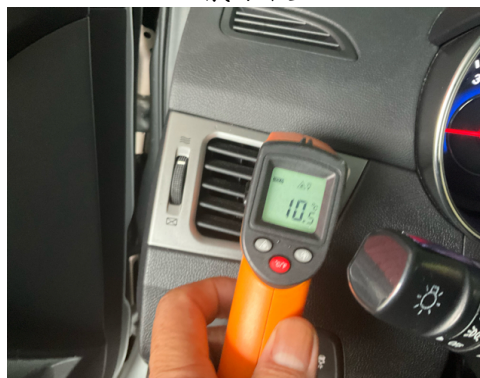
空調溫度

| 5. 前空調風速開關各段風速 | 正常 | 6. 前空調冷氣作動中央出風口溫度 | 10°C |
