# YES 車輛認證書

認證編號 CPF5201125B056

| 廠牌 Make | FORD |
| 車型 Model | FOCUS |

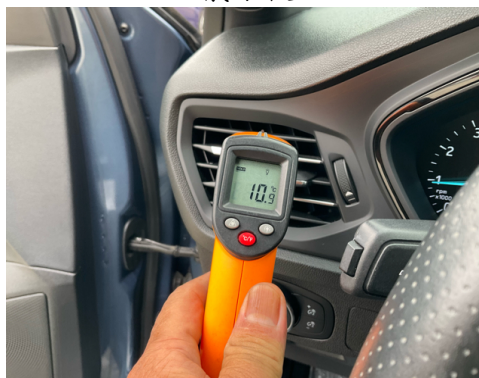
空調溫度

| 5. 前空調風速開關各段風速 | 正常 | 6. 前空調冷氣作動中央出風口溫度 | 10°C |
