認證編號 CPF5201125B057

## 車輛資料 Vehicle Information

## 車輛認證總結報告 Vehicle Inspection Findings

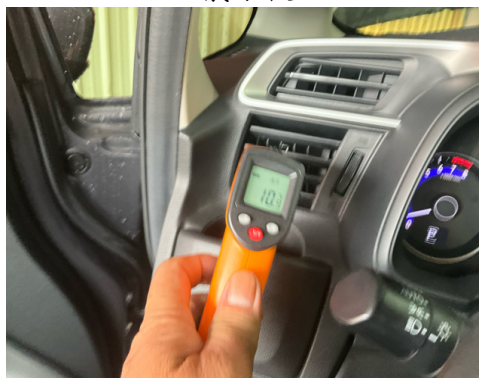
空調溫度

| 5. 前空調風速開關各段風速 | 正常 | 6. 前空調冷氣作動中央出風口溫度 | 10°C |
