認證編號 CPF5201125B058

## 車輛資料 Vehicle Information

## 車輛認證總結報告 Vehicle Inspection Findings

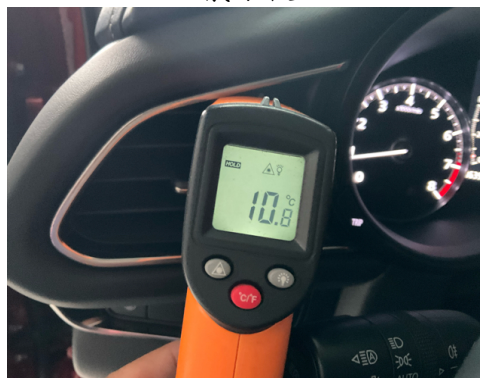
空調溫度

| 5. 前空調風速開關各段風速 | 正常 | 6. 前空調冷氣作動中央出風口溫度 | 10°C |
