認證編號 CPF5201125B065

## 車輛資料 Vehicle Information

## 車輛認證總結報告 Vehicle Inspection Findings

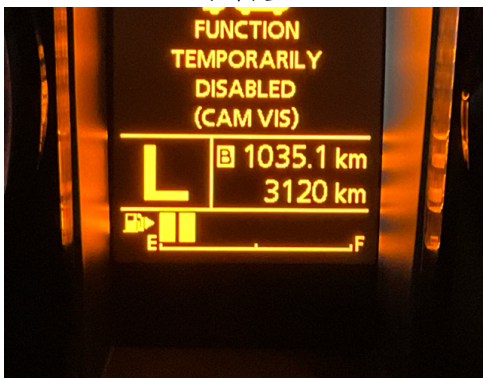
| 現況實車里程 Mileage<br>(僅揭露，不具保證效力) | 3,120 |

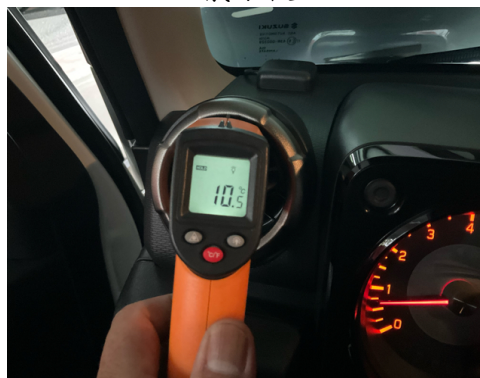
空調溫度

| 5. 前空調風速開關各段風速 | 正常 | 6. 前空調冷氣作動中央出風口溫度 | 10°C |
