認證編號 CPF5201125B068

## 車輛資料 Vehicle Information

## 車輛認證總結報告 Vehicle Inspection Findings

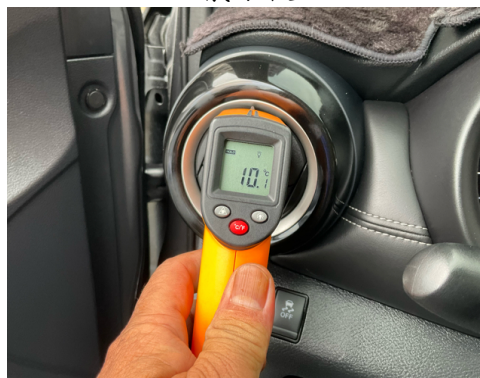
空調溫度

| 5. 前空調風速開關各段風速 | 正常 | 6. 前空調冷氣作動中央出風口溫度 | 10°C |
