認證編號 CPF5201125B070

## 車輛資料 Vehicle Information

## 車輛認證總結報告 Vehicle Inspection Findings

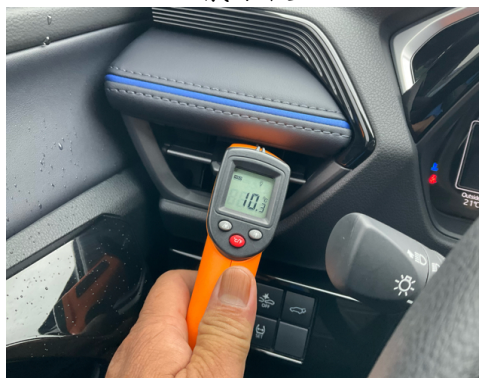
空調溫度

| 5. 前空調風速開關各段風速 | 正常 | 6. 前空調冷氣作動中央出風口溫度 | 10°C |
