認證編號 CPF5201125B084

## 車輛資料 Vehicle Information

## 車輛認證總結報告 Vehicle Inspection Findings

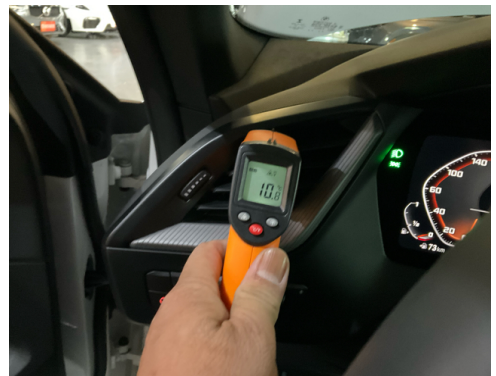
空調溫度

| 5. 前空調風速開關各段風速 | 正常 | 6. 前空調冷氣作動中央出風口溫度 | 10°C |
