認證編號 CPF5201125B103

## 車輛資料 Vehicle Information

## 車輛認證總結報告 Vehicle Inspection Findings

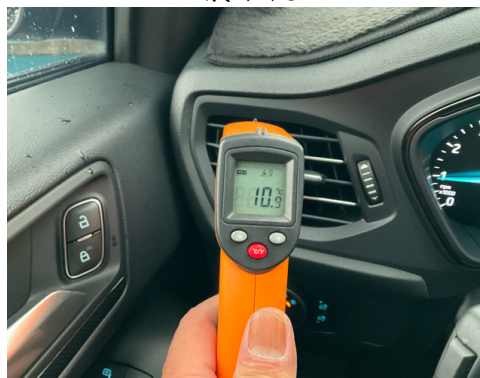
空調溫度

| 5. 前空調風速開關各段風速 | 正常 | 6. 前空調冷氣作動中央出風口溫度 | 10°C |
