認證編號 CPF5201125B116

## 車輛資料 Vehicle Information

## 車輛認證總結報告 Vehicle Inspection Findings

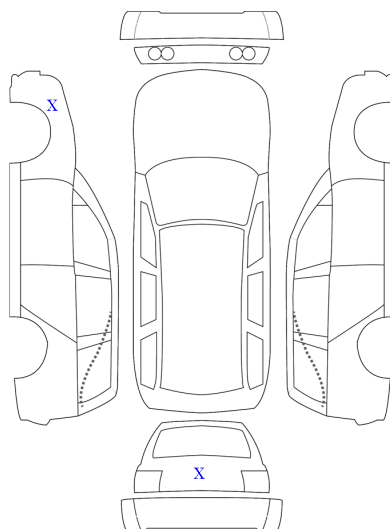
車體外觀圖

④ 鈑件鏽蝕、斑剝或鏽穿

B 受損面積約一個拳頭(含)以上

R 鈑件校正痕跡

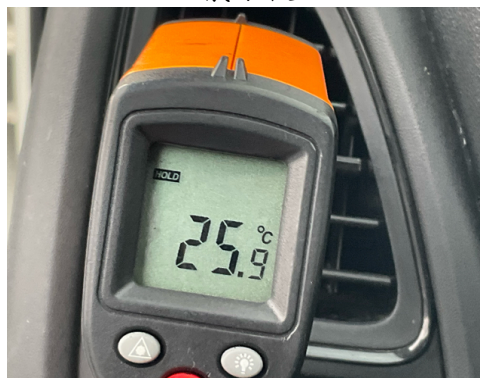
空調溫度

| 5. 前空調風速開關各段風速 | 正常 | 6. 前空調冷氣作動中央出風口溫度 | 25°C |
