認證編號 CPF5201125B117

## 車輛資料 Vehicle Information

## 車輛認證總結報告 Vehicle Inspection Findings

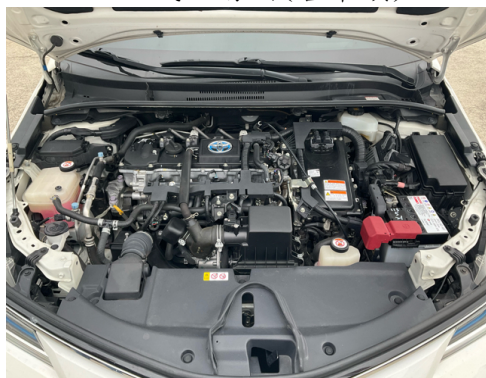
引擎室

| 5. 外觀有無漏油/水跡象 | 正常 | 6. 運轉時有無抖動或異常聲響 | 正常 |

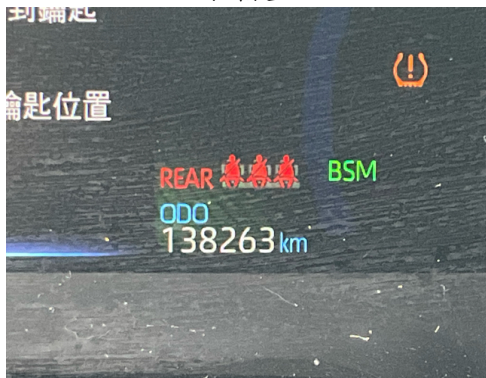
| 現況實車里程 Mileage<br>(僅揭露，不具保證效力) | 138,264 |

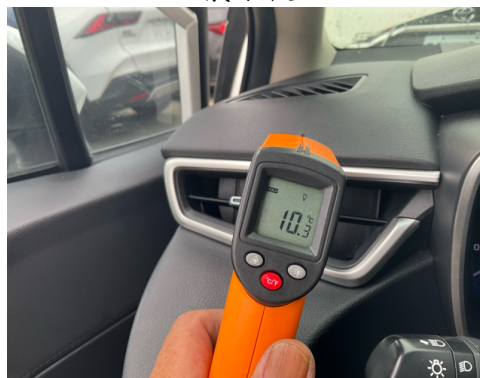
空調溫度

| 5. 前空調風速開關各段風速 | 正常 | 6. 前空調冷氣作動中央出風口溫度 | 10°C |
