認證編號 CPF5201125B121

## 車輛資料 Vehicle Information

## 車輛認證總結報告 Vehicle Inspection Findings

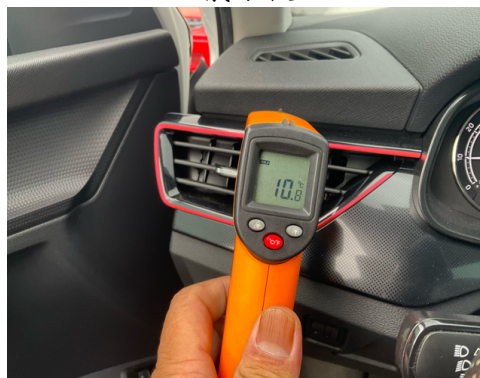
空調溫度

| 5. 前空調風速開關各段風速 | 正常 | 6. 前空調冷氣作動中央出風口溫度 | 10°C |
