認證編號 CPF5201125B125

## 車輛資料 Vehicle Information

## 車輛認證總結報告 Vehicle Inspection Findings

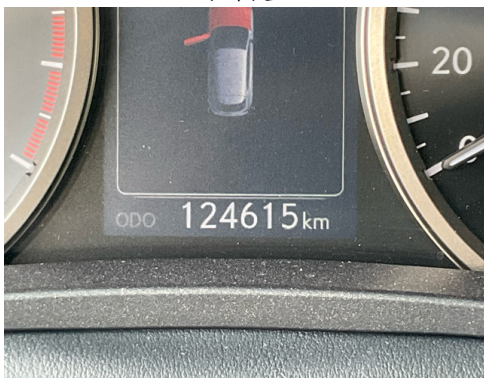
| 現況實車里程 Mileage<br>(僅揭露, 不具保證效力) | 124,615 |

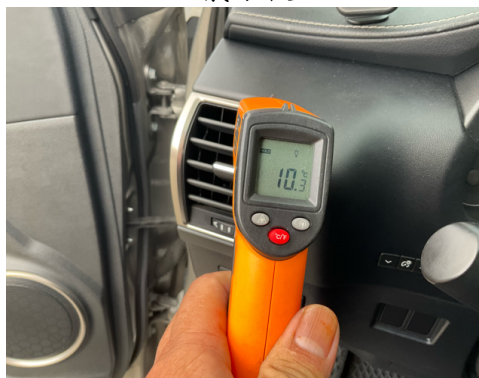
空調溫度

| 5. 前空調風速開關各段風速 | 正常 | 6. 前空調冷氣作動中央出風口溫度 | 10°C |
