認證編號 CPF5201125B127

## 車輛資料 Vehicle Information

## 車輛認證總結報告 Vehicle Inspection Findings

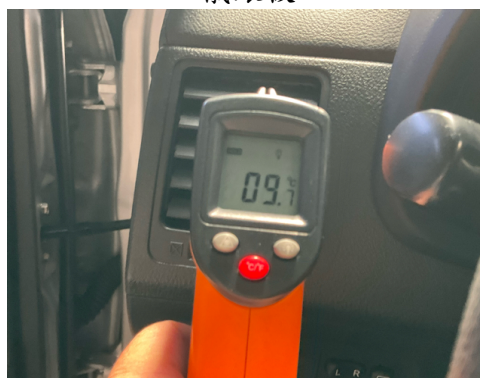
空調溫度

| 5. 前空調風速開關各段風速 | 正常 | 6. 前空調冷氣作動中央出風口溫度 | 9°C |
