認證編號 CPF5201125B130

## 車輛資料 Vehicle Information

## 車輛認證總結報告 Vehicle Inspection Findings

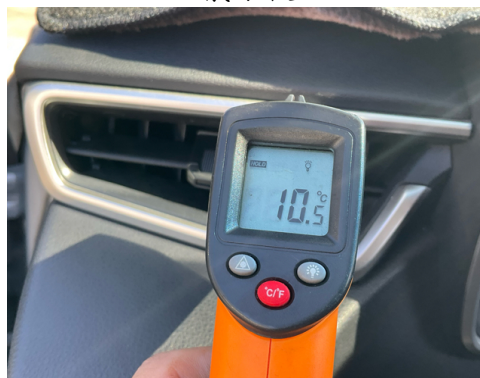
空調溫度

| 5. 前空調風速開關各段風速 | 正常 | 6. 前空調冷氣作動中央出風口溫度 | 10°C |
