認證編號 CPF5201125B131

## 車輛資料 Vehicle Information

## 車輛認證總結報告 Vehicle Inspection Findings

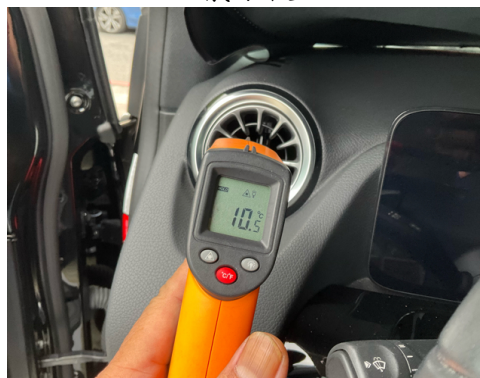
空調溫度

| 5. 前空調風速開關各段風速 | 正常 | 6. 前空調冷氣作動中央出風口溫度 | 10°C |
