認證編號 CPF5201125B136

## 車輛資料 Vehicle Information

## 車輛認證總結報告 Vehicle Inspection Findings

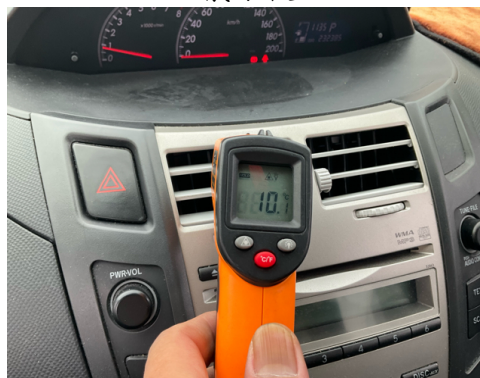
空調溫度

| 5. 前空調風速開關各段風速 | 正常 | 6. 前空調冷氣作動中央出風口溫度 | 10°C |
