認證編號 CPF5201125B137

## 車輛資料 Vehicle Information

## 車輛認證總結報告 Vehicle Inspection Findings

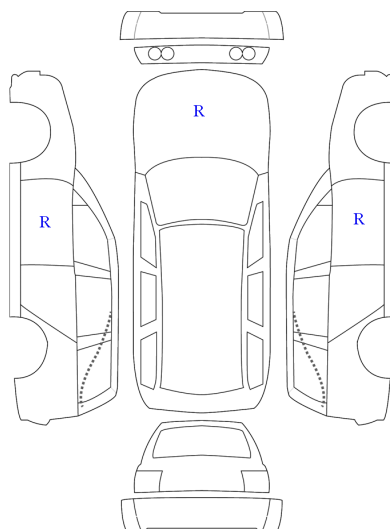
車體外觀圖

本車輛無泡水跡象。

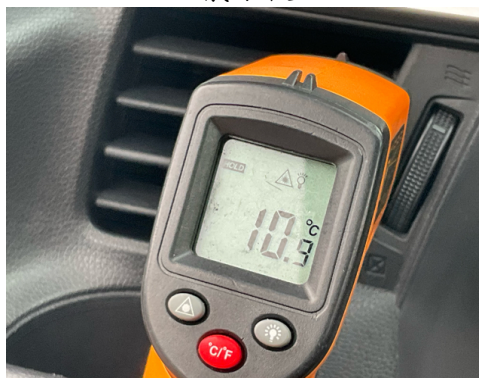
空調溫度

| 5. 前空調風速開關各段風速 | 正常 | 6. 前空調冷氣作動中央出風口溫度 | 10°C |
