認證編號 CPF5201125B138

## 車輛資料 Vehicle Information

| 廠牌 Make | HONDA |
| 車型 Model | CR-V |

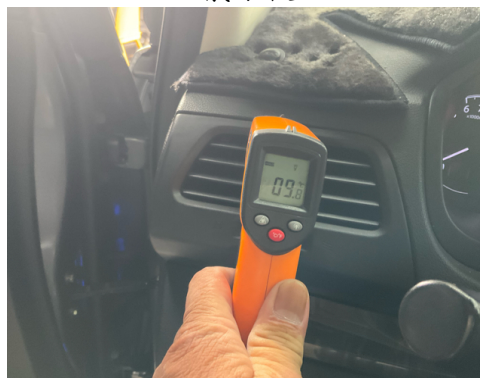
空調溫度

| 5. 前空調風速開關各段風速 | 正常 | 6. 前空調冷氣作動中央出風口溫度 | 9 °C |
