認證編號 CPF5201125B143

## 車輛資料 Vehicle Information

## 車輛認證總結報告 Vehicle Inspection Findings

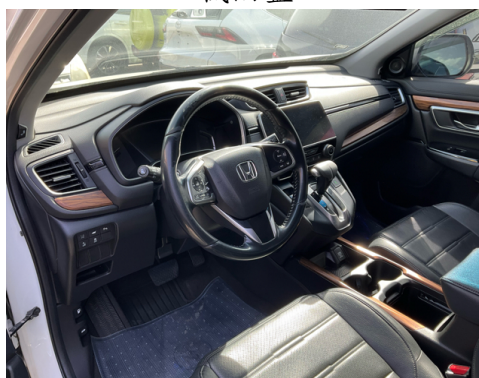
儀錶板

| 3. 警告指示燈有無異常作動 | 異常 | 4. 機油油量、油質有無異常 | 正常 |

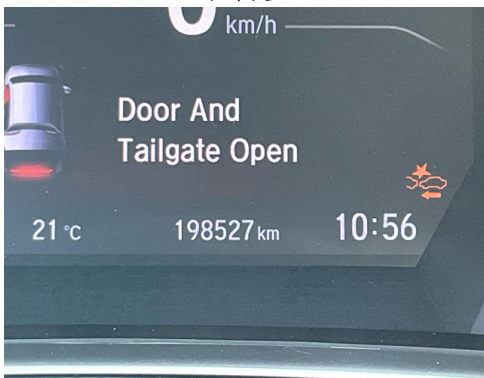
| 現況實車里程 Mileage<br>(僅揭露，不具保證效力) | 198,527 |

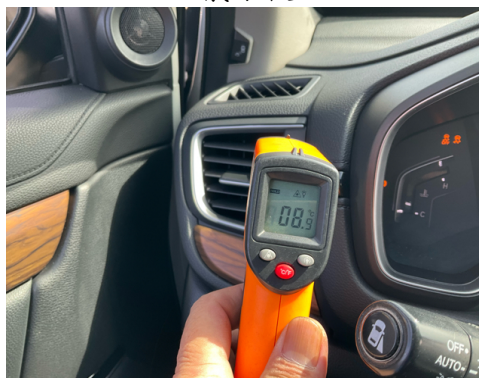
空調溫度

| 5. 前空調風速開關各段風速 | 正常 | 6. 前空調冷氣作動中央出風口溫度 | 8℃ |
