認證編號 CPF5201125B144

## 車輛資料 Vehicle Information

## 車輛認證總結報告 Vehicle Inspection Findings

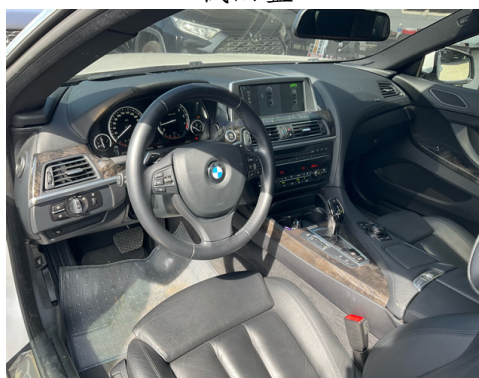
儀錶板

| 3. 警告指示燈有無異常作動 | 異常 | 4. 機油油量、油質有無異常 | 正常 |

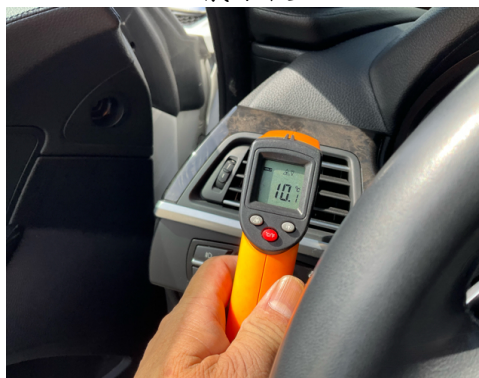
空調溫度

| 5. 前空調風速開關各段風速 | 正常 | 6. 前空調冷氣作動中央出風口溫度 | 10°C |
