認證編號 CPF5201125B150

## 車輛資料 Vehicle Information

## 車輛認證總結報告 Vehicle Inspection Findings

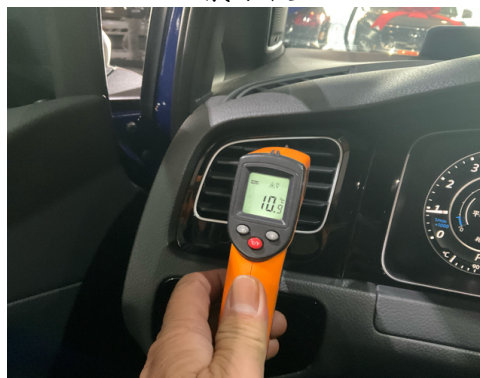
空調溫度

| 5. 前空調風速開關各段風速 | 正常 | 6. 前空調冷氣作動中央出風口溫度 | 10°C |
