認證編號 CPF5201125B152

## 車輛資料 Vehicle Information

## 車輛認證總結報告 Vehicle Inspection Findings

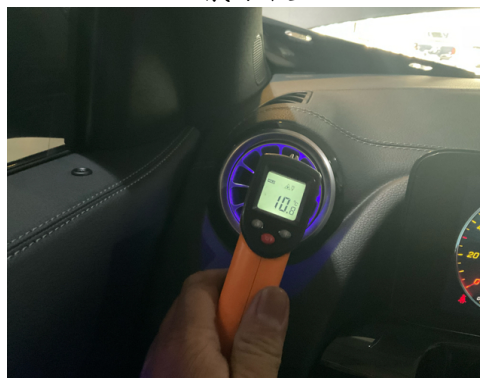
空調溫度

| 5. 前空調風速開關各段風速 | 正常 | 6. 前空調冷氣作動中央出風口溫度 | 10°C |
