認證編號 CPF5201125B158

## 車輛資料 Vehicle Information

## 車輛認證總結報告 Vehicle Inspection Findings

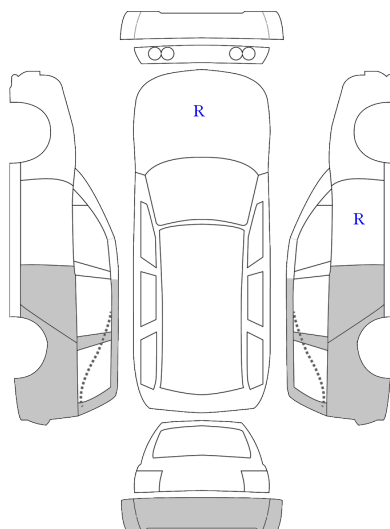
車體外觀圖

本車體骨架結構無修復跡象。

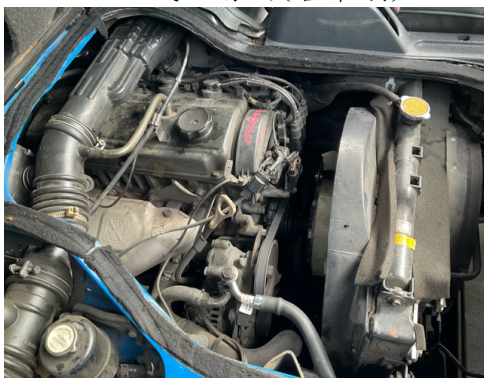
引擎室

本車引擎號碼無異常。

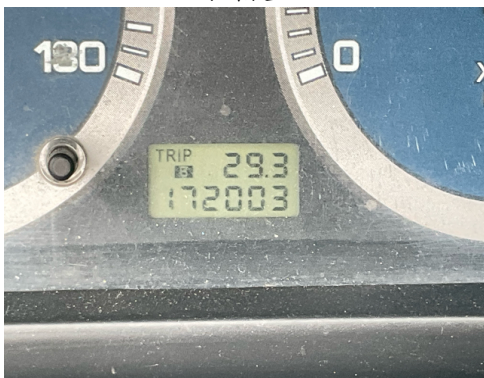
| 現況實車里程 Mileage<br>(僅揭露，不具保證效力) | 172,003 |

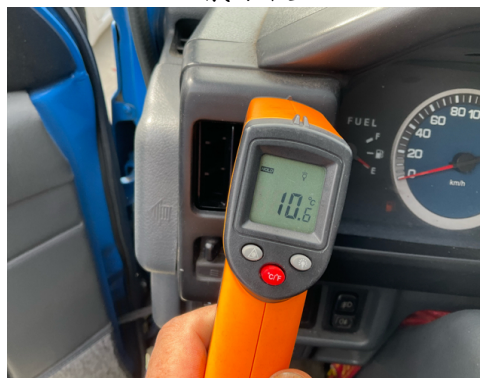
空調溫度

| 5. 前空調風速開關各段風速 | 正常 | 6. 前空調冷氣作動中央出風口溫度 | 10°C |
