# YES 車輛認證書

## 車輛認證總結報告 Vehicle Inspection Findings

認證編號 CPF5201125C002

| 車型 Model | POLO |

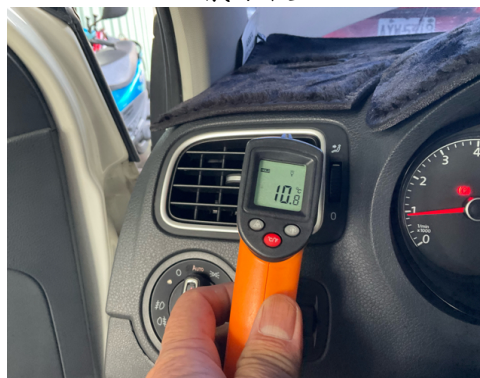
空調溫度

| 5. 前空調風速開關各段風速 | 正常 | 6. 前空調冷氣作動中央出風口溫度 | 10°C |
