認證編號 CPF5201125C003

## 車輛資料 Vehicle Information

## 車輛認證總結報告 Vehicle Inspection Findings

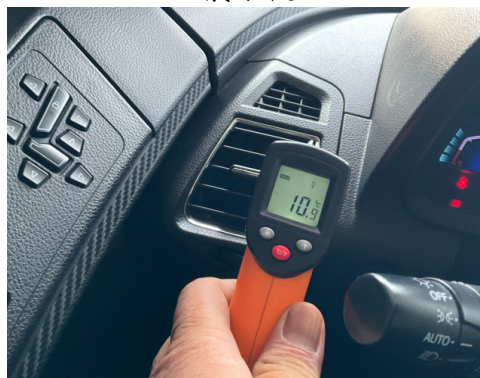
空調溫度

| 5. 前空調風速開關各段風速 | 正常 | 6. 前空調冷氣作動中央出風口溫度 | 10°C |
