認證編號 CPF5201125C007

## 車輛資料 Vehicle Information

## 車輛認證總結報告 Vehicle Inspection Findings

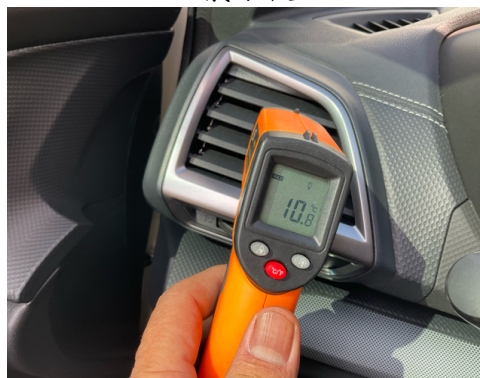
空調溫度

| 5. 前空調風速開關各段風速 | 正常 | 6. 前空調冷氣作動中央出風口溫度 | 10°C |
