認證編號 CPF5201125C012

## 車輛資料 Vehicle Information

| 廠牌 Make | HONDA |

## 車輛認證總結報告 Vehicle Inspection Findings

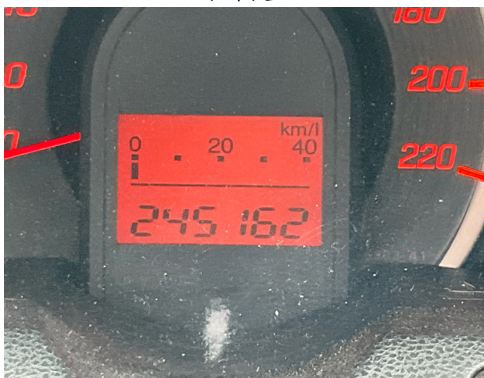
| 現況實車里程 Mileage<br>(僅揭露，不具保證效力) | 245,162 |

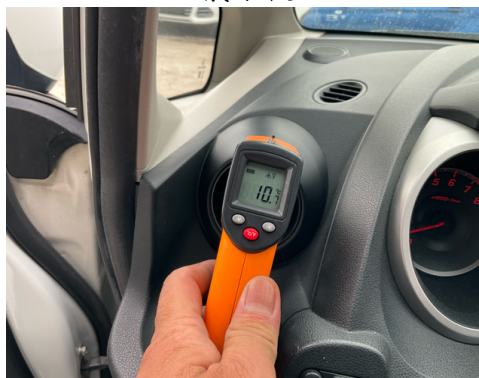
空調溫度

| 5. 前空調風速開關各段風速 | 正常 | 6. 前空調冷氣作動中央出風口溫度 | 10°C |
