認證編號 CPF5201125C013

## 車輛資料 Vehicle Information

## 車輛認證總結報告 Vehicle Inspection Findings

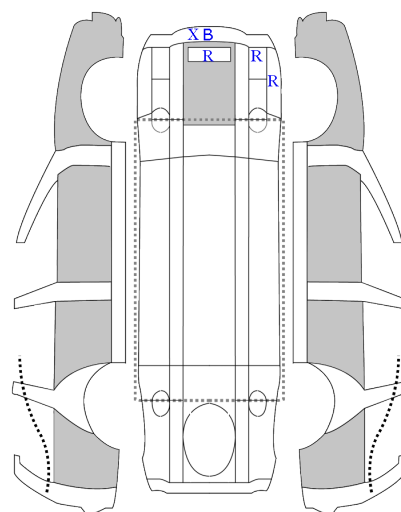
車骨結構圖

本車體骨架結構無修復跡象。 X 更換

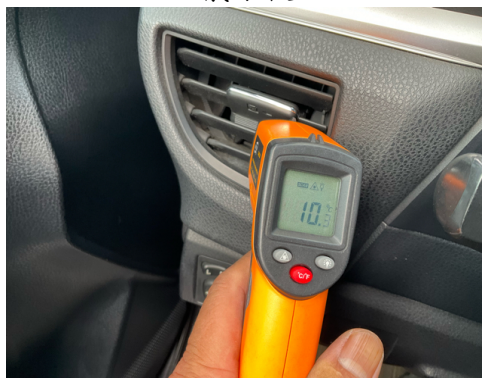
空調溫度

| 5. 前空調風速開關各段風速 | 正常 | 6. 前空調冷氣作動中央出風口溫度 | 10°C |
