認證編號 CPF5201125C016

## 車輛資料 Vehicle Information

## 車輛認證總結報告 Vehicle Inspection Findings

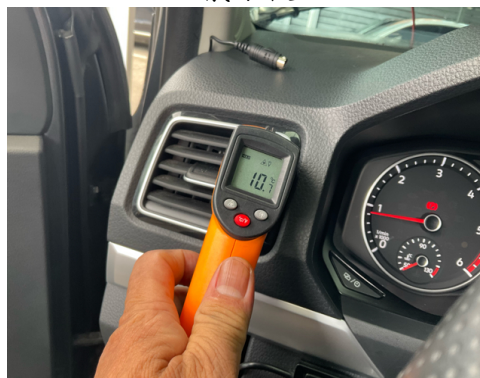
空調溫度

| 5. 前空調風速開關各段風速 | 正常 | 6. 前空調冷氣作動中央出風口溫度 | 10°C |
