認證編號 CPF5201125C017

## 車輛資料 Vehicle Information

## 車輛認證總結報告 Vehicle Inspection Findings

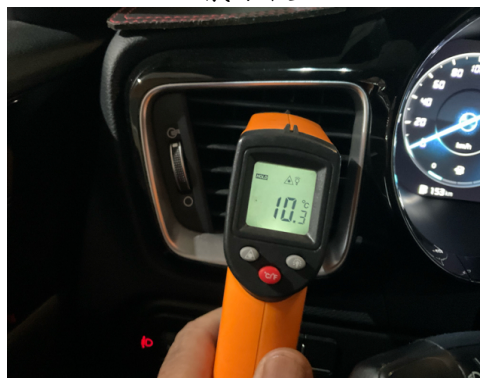
空調溫度

| 5. 前空調風速開關各段風速 | 正常 | 6. 前空調冷氣作動中央出風口溫度 | 10°C |
