認證編號 CPF5201125C020

## 車輛資料 Vehicle Information

## 車輛認證總結報告 Vehicle Inspection Findings

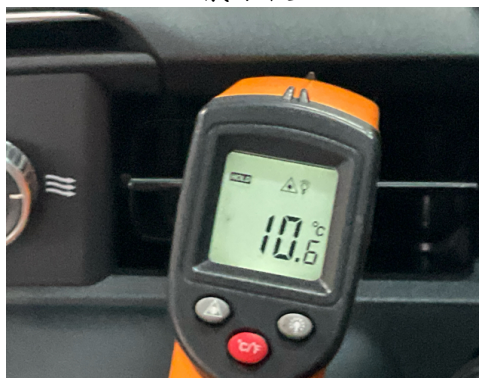
空調溫度

| 5. 前空調風速開關各段風速 | 正常 | 6. 前空調冷氣作動中央出風口溫度 | 10°C |
