認證編號 CPF5201125C021

## 車輛資料 Vehicle Information

## 車輛認證總結報告 Vehicle Inspection Findings

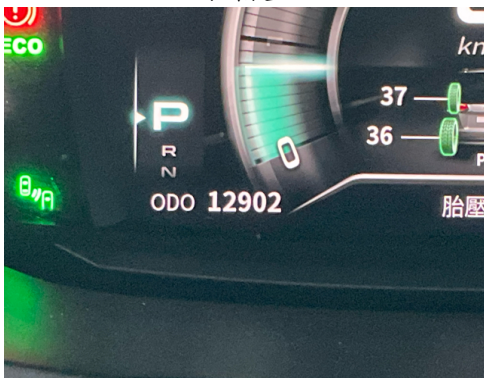
| 現況實車里程 Mileage<br>(僅揭露，不具保證效力) | 12,902 |

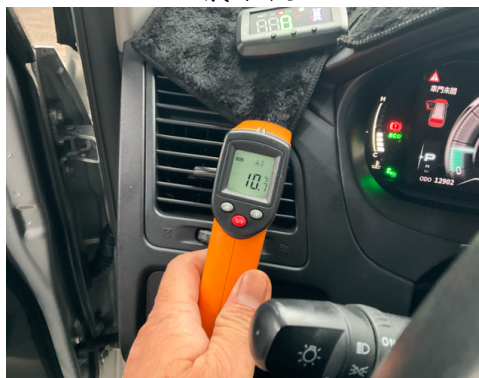
空調溫度

| 5. 前空調風速開關各段風速 | 正常 | 6. 前空調冷氣作動中央出風口溫度 | 10°C |
