# YES 車輛認證書

認證編號 CPF5201125C026

| 廠牌 Make | LUXGEN |
| 車型 Model | URX |

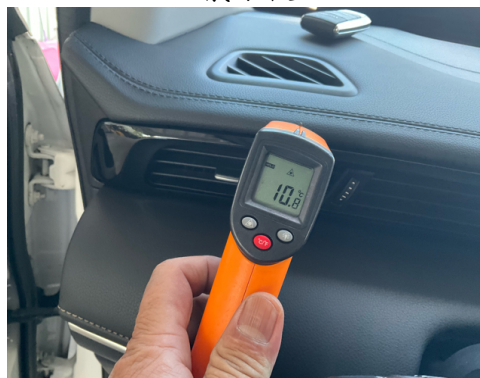
空調溫度

| 5. 前空調風速開關各段風速 | 正常 | 6. 前空調冷氣作動中央出風口溫度 | 10°C |
