認證編號 CPF5201125C028

## 車輛資料 Vehicle Information

## 車輛認證總結報告 Vehicle Inspection Findings

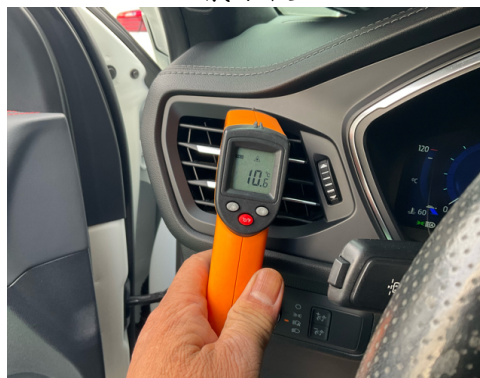
空調溫度

| 5. 前空調風速開關各段風速 | 正常 | 6. 前空調冷氣作動中央出風口溫度 | 10°C |
