## 車輛認證總結報告 Vehicle Inspection Findings

認證編號 CPF5201125C032

| 廠牌 Make | HONDA |
| 車型 Model | CR-V |

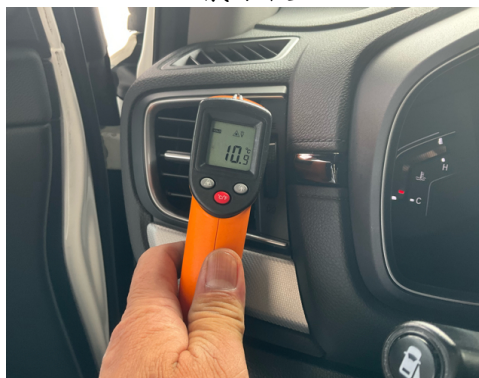
空調溫度

| 5. 前空調風速開關各段風速 | 正常 | 6. 前空調冷氣作動中央出風口溫度 | 10°C |
